- ハイビーウォールの新潟中越地震の影響について -

平成16年12月

ハイビーウォール研究会

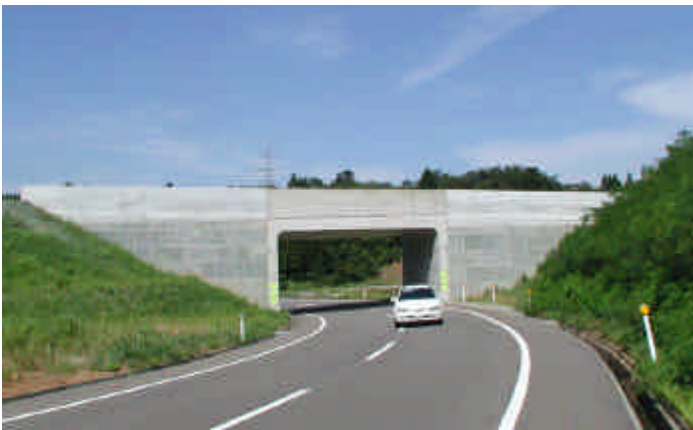
写真-1 供用状況

「鵜川ダム治水ダム建設(二級) 2号工事用道路建設工事」(新潟県柏崎市清水谷地内)におけるハイビーウォールは、平成16年6月に完成し、国道353号線の工事用道路オーバーストとしてボックスカルバート橋台盛土留めとして供用されていた。供用状況を写真-1に、断面図を図-1に示す。

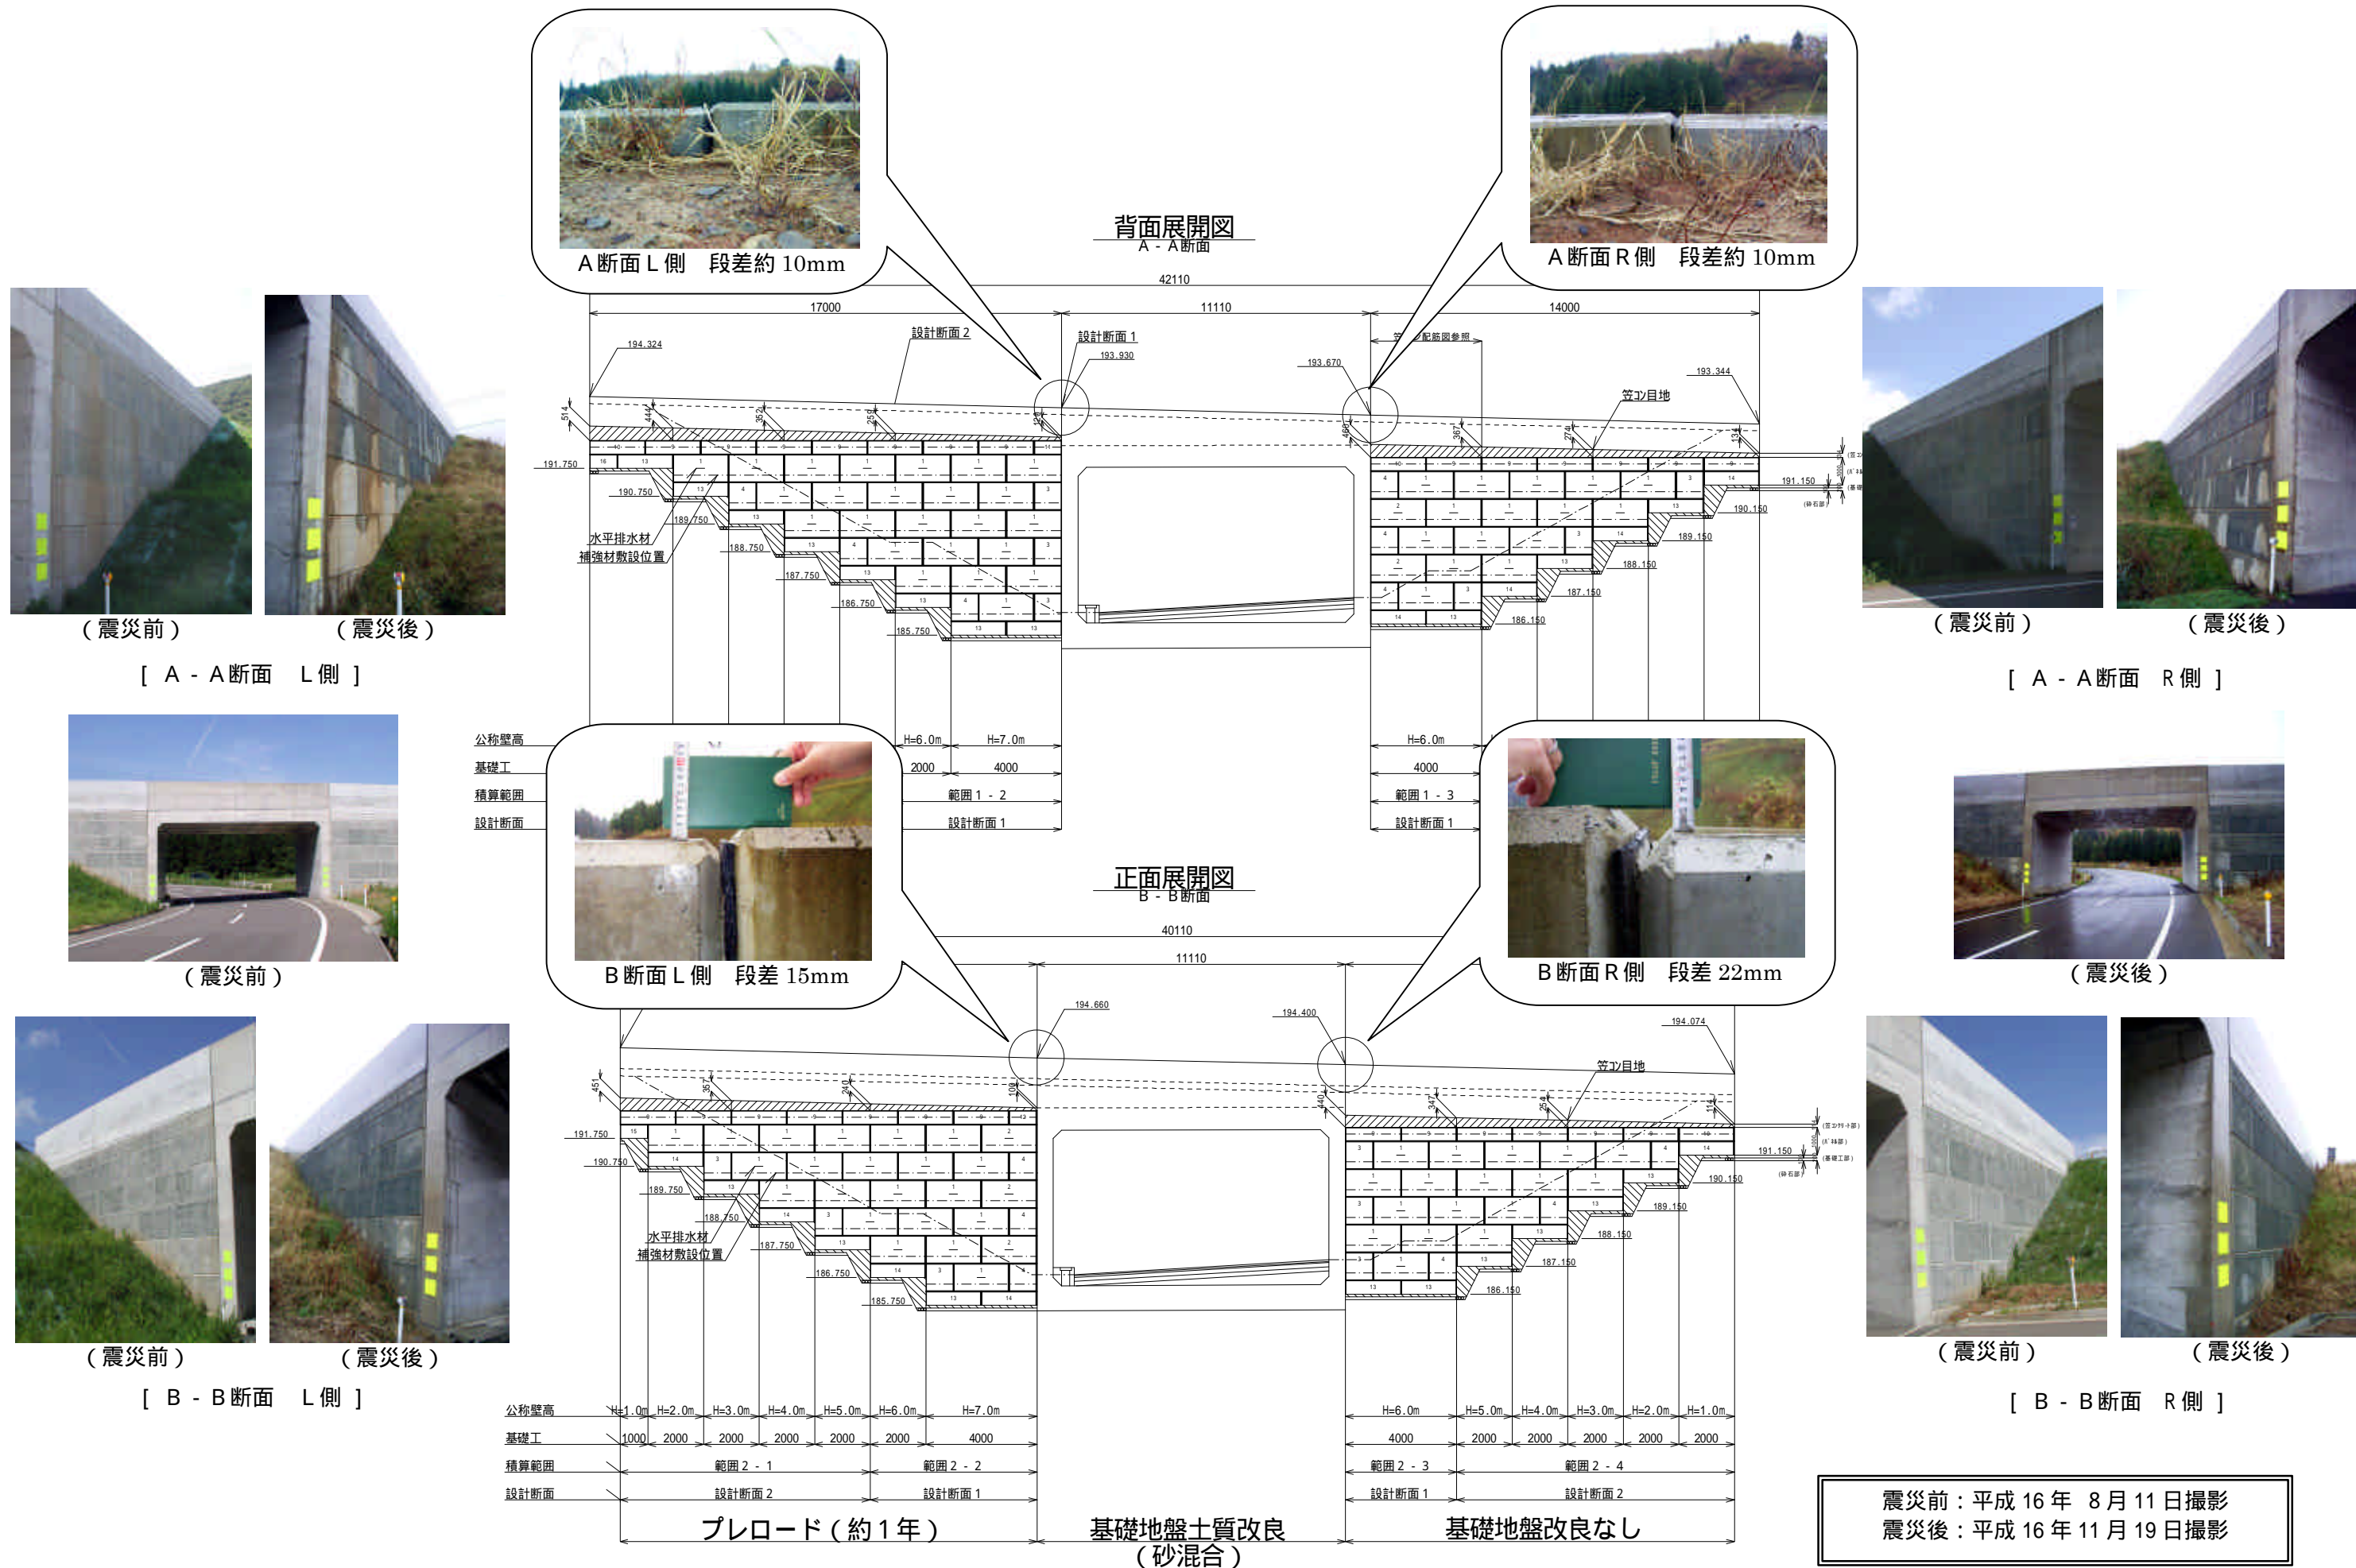
図 - 5 ハイビウォール震災後調査結果

震災約1ヶ月後の11月19日に現地調査を行った。調査結果を図-5に示す。ハイビーウォール自体には、各断面の壁面の写真を見ても、倒れ、孕みだし、パネルの破損・クラックなど特に目に見えた被害は認められなかった。ただし、ボックスカルバートとハイビーウォールとの間で最大22mmの段差が生じた。当現場は盛土上のため基礎地盤が悪く、ボックスカルバート下では砂混合による基礎地盤土質改良を、ボックスL側では約一年のプレロードを施したものの、R側は地山近傍のため基礎地盤改良なしでハイビーウォールの施工を行った。そのため、ボックスカルバートとハイビーウォールとの間で生じた段差は基礎地盤の沈下が考えられ、基礎改良を施し、軽いボックスカルバート下では沈下は小さく、基礎地盤未改良のやや重いハイビーウォール側で沈下は大きくなったため、段差が生じたものと考えられる。
