- ハイビーウォールの新潟中越地震の影響について -

平成16年12月

ハイビーウォール研究会

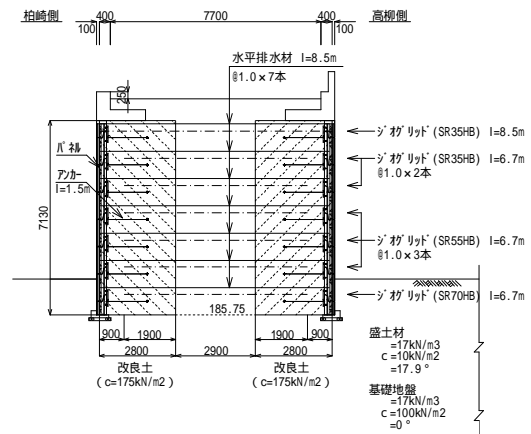
図-1 断面図

「鵜川ダム治水ダム建設(二級) 2号工事用道路建設工事」(新潟県柏崎市清水谷地内)におけるハイビーウォールは、平成16年6月に完成し、国道353号線の工事用道路オーバーストとしてボックスカルバート橋台盛土留めとして供用されていた。供用状況を写真-1に、断面図を図-1に示す。
